RECAMBIO DE PROTECCIONES – TABLERO SECCIONAL PLANTA BAJA

OBRA: "READECUACION ELECTRICA EDIFICIO SAN MARTIN 629 TRIBUNALES PROVINCIALES DE VENADO TUERTO "		N° LICITACIÓN PÚBLICA: 2/22	
		N° EXPEDIENTE: 212-20586347-5	
	COMITENTE:	PLANO:	MODIFICACIONES:
		INSTALACIONES	Nro Fecha Observaciones
			0 MAR/22 Emisión original
	DESCRIPCIÓN:	ESCALA:	FE
	ESQUEMA UNIFILAR	MEDIDAS en: MTS	
	TABLERO SECCIONAL	DIBUJÓ:	
	PLANTA BAJA	REVISÓ:	
		PLANO NRO: IE-04

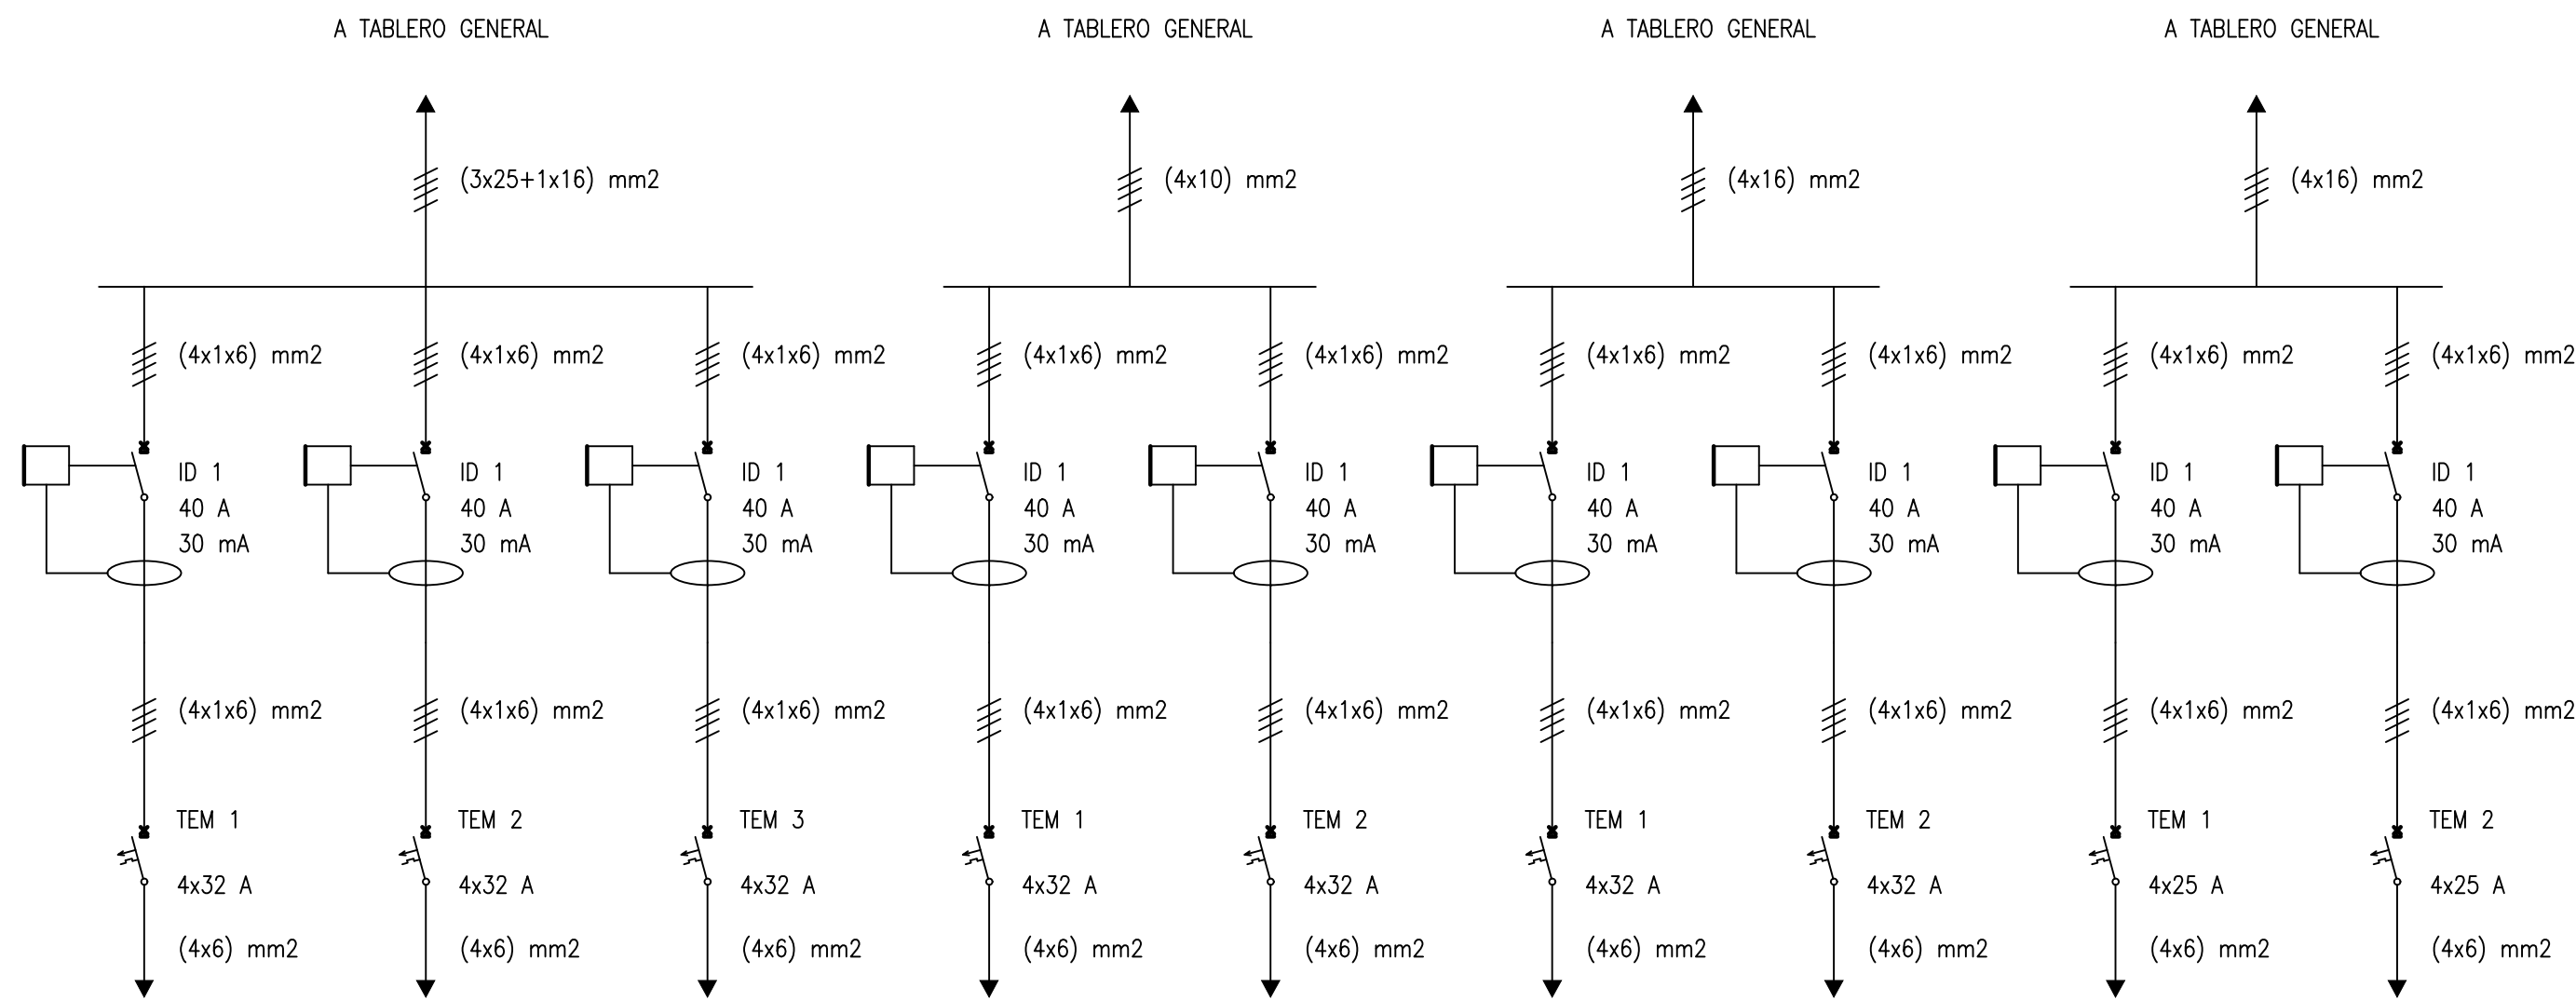
- NOTAS:
- LA INSTALACION EXISTENTE PRESENTA EN GENERAL UN ESTADO BUENO Y ESTETICAMENTE PROLUIO, CON UN SISTEMA DE CANALIZACIONES EJECUTADAS MEDIANTE BANDEJAS PORTACABLES Y CABLECANALES QUE LE CONFIEREN FLEXIBILIDAD PARA EL AGREGADO DE NUEVAS BOCAS DE SALIDA O CORRIMENTOS PARA ADAPTARLAS A NUEVAS DISTRIBUCIONES DEL MOBILIARIO.

- NO SE REGISTRAN PROBLEMAS EN CUANTO A LOS VALORES DE POTENCIA CONSUMIDA Y LAS FALLAS QUE SE MANIFIESTAN SE PUEDEN ATRIBUIR A DEFECTOS PUNTUALES EN ALGUNOS DE LOS EQUIPOS INSTALADOS.

- INDEPENDIENTEMENTE DEL BUEN ESTADO GENERAL DE LAS INSTALACIONES SE PROPOENEN LAS SIGUIENTES REFORMAS PARA ADAPTARLAS A LA NORMATIVA VIGENTE DE LA ASOCIACION ELECTROTECNICA ARGENTINA, AEA 9084, PARTE 7:

- DADAS LAS CARACTERISTICAS DEL EDIFICIO, OCUPADO POR GRAN CANTIDAD DE PERSONAS, LO QUE DIFICULTARIA UNA RAPIDA EVACUACION EN CASO DE SINISTRO, LOS CABLES ELECTRICOS DEBEN REEMPLAZARSE POR CABLES DE BAJA EMISION DE HUMOS OPACOS Y NULA EMISION DE GASES CORROSIVOS (LS9H).

- LOS CONDUCTORES TENDIDOS POR BANDEJAS PORTACABLES DEBEN SER DEL TIPO SUBTERRANEO, CON DOBLE AISLACION, QUE RESPONDAN A LA NORMA IRAM 62266 (LS9H).
 - LOS CONDUCTORES TENDIDOS POR CABLECANALES O CAÑOS DEBEN RESPONDER A LA NORMA IRAM 62267 (LS9H).

- PARA LA TRANSICION ENTRE CABLES SUBTERRANEOS POR BANDEJAS Y UNIPOLARES POR CAÑERIAS SE COLOCARAN CAJAS CON BORNIERAS APLICADAS EN EL ALA DE LA BANDEJA.

- SE DEBE VERIFICAR QUE LOS CIRCUITOS, TANTO DE ILUMINACION COMO DE TOMACORRIENTES, NO ALIMENTEN MAS DE 15 BOCAS Y NO SE EXCEDA LA MAXIMA CARGA ESTIPULADA EN LA NORMA.

- TODOS LOS CIRCUITOS Y EQUIPOS, SEAN DE ILUMINACION, TOMACORRIENTES, FUERZA, MOTRIZ, ETC., ESTARAN SOLIDAMENTE CONECTADOS A TIERRA Y PROTEGIDOS POR INTERRUPTORES DIFERENCIALES DE 30mA DE CORRIENTE DE FUGA.

- SE INSTALARA UN CABLE DE PUESTA A TIERRA, CON VAINA BICOLOR O DESNUDO, POR BANDEJAS PORTACABLES DESDE DONDE SE DERIVARAN LOS CABLES DE PROTECCION A TABLEROS Y CIRCUITOS. LA SECCION MINIMA DEL CABLE POR BANDEJA SERA DE 16 mm2 Y SE CONECTARA A UNA JABALINA A INSTALAR AL PIE DEL TABLERO GENERAL DE PLANTA BAJA Y A CUALQUIER OTRA EXISTENTE.

- EN EL TABLERO GENERAL DE PLANTA BAJA REEMPLAZAR SECCIONADORES FUSIBLES POR INTERRUPTORES TETRAPOLARES DE CALIBRE ADECUADO. ASIMISMO, REEMPLAZAR TERMICAS UNIPOLARES POR BIPOLARES Y TRIPOLARES POR TETRAPOLARES. FABRICAR Y COLOCAR LAS CONTRATAPAS FALTANTES DEL TABLERO.

- REALIZAR LO ENUNCIADO EN EL ITEM ANTERIOR EN TABLEROS SECCIONALES DE PISO Y EN TABLEROS DE OFICINAS; EN ESTOS ULTIMOS REEMPLAZAR EL GABINETE POR UNO DE MAYOR TAMAÑO SI FUERA NECESARIO.
