## INFORME TECNICO EVALUACIÓN ESTRUCTURAL

| Informe N° | 648/24 |

### OBRA

Palacio de Justicia (esquina de San Jerónimo y 3 de Febrero).  
San Jerónimo 1551 – (3000) Santa Fe

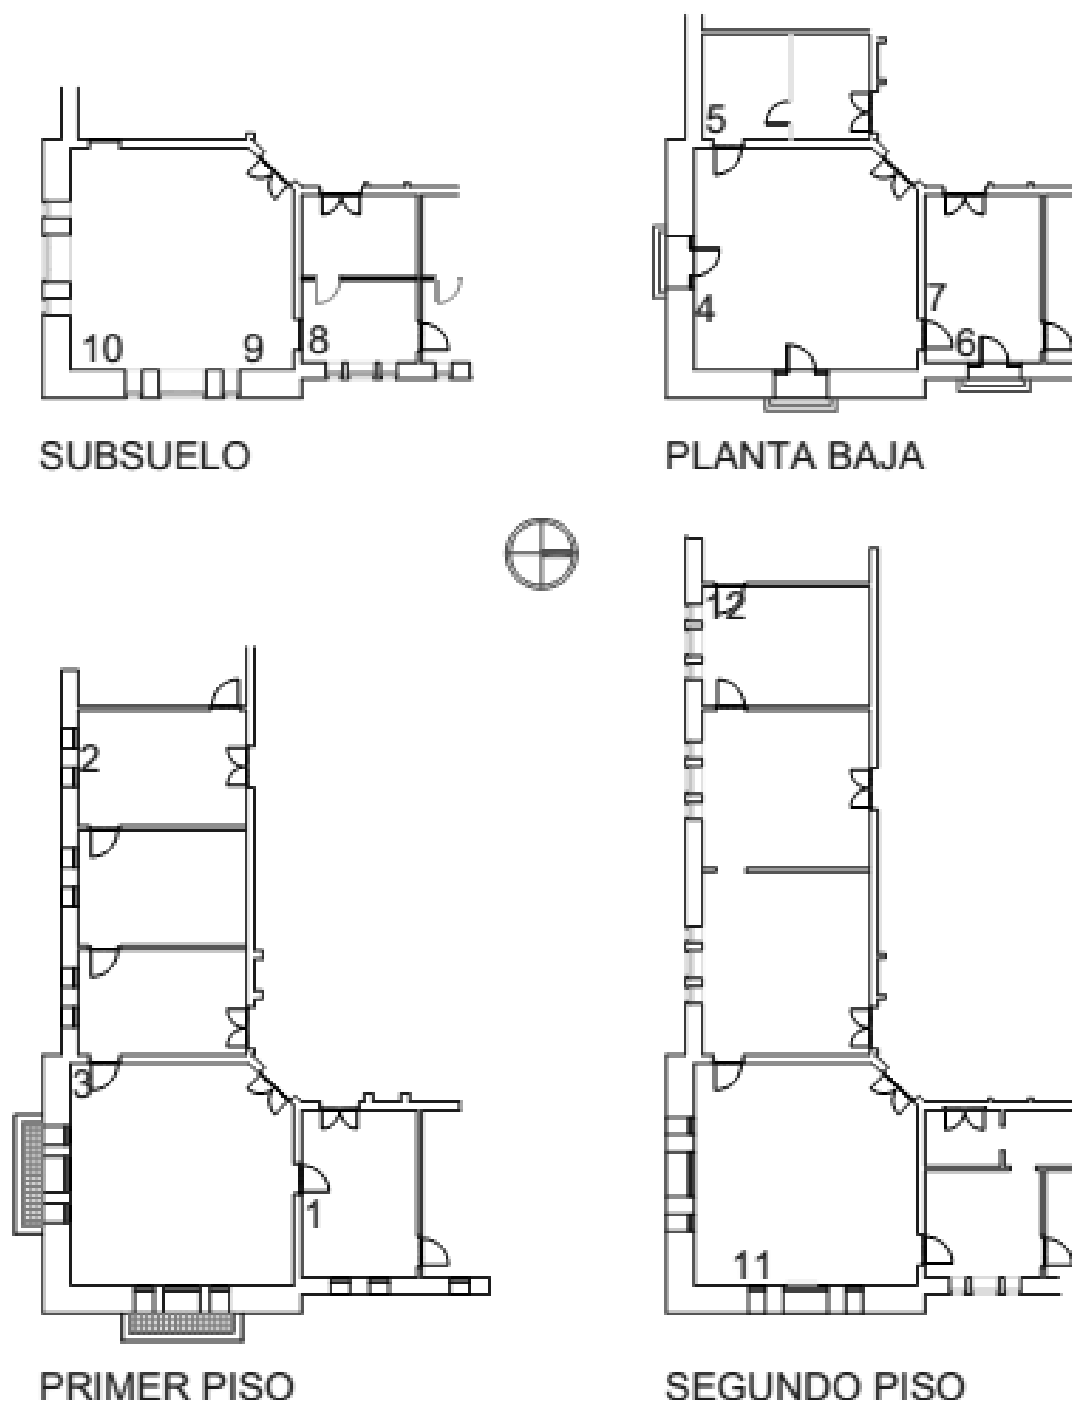
En la **Figura 1** se muestra la ubicación de los doce puntos implantados en 2018.

Si se analizan los valores obtenidos en las lecturas y en las comparativas, se observa que luego de 6 años, los puntos 4, 9, 10 y 12 no presentan evidencias de variaciones importantes; el comportamiento tiende a ser oscilante (las fisuras se abren y se cierran alternadamente) con valores muy bajos. Dada las limitaciones propias del método (se trata de un dispositivo que se apoya cada vez para medir y no permanece en forma continua colocado para reducir la componente de error propia de la manipulación, en un dispositivo que aprecia en orden de magnitud de milésimas de mm), este comportamiento puede considerarse propio de una condición estable, sin modificaciones de posición relativas.

En el resto de los puntos hay variaciones que permiten asumir algún movimiento relativo en esa parte del edificio, a partir de cambios de espesor en las fisuras. En menor medida en los puntos 3 y 6, en valores intermedios en los puntos 2, 5 y 8; y de magnitud más significativa en el punto 7. Aclarando, como ya se detalló en el Inf 332/24 que se ha perdido referencia comparativa en dos puntos, en los que se removieron los botones de control del sistema.

Transcurridos los 6 años, los resultados permiten ratificar aquella presunción. El bloque que presenta mayor inercia, por contar con muros más anchos, pareciera haber descendido, dejando cicatrices en los otros vinculados a él. La magnitud de casi 1 mm de aumento en estos 6 años en el punto de control 7 (y en menor medida en el punto 8 coincidente con el 7 pero un nivel inmediato más bajo), transversal a la fachada y ubicado justo en la zona de cambio de inercia (el muro deja el espesor grueso que trae en la esquina para ajustarse más al espesor del resto), va en ese sentido de razonamiento.

Puede asumirse que la esquina de San Jerónimo y 3 de Febrero del edificio evaluado, ha ingresado en un estadio tal que merece empezar a evaluar alternativas para ejecutar refuerzos, sabiendo que se está frente a un proceso activo que afecta la sustentación o la cadena de transferencia de cargas, pero de una forma muy lenta, lo cual permite visualizar un cuadro incipiente de deterioro a partir de las fisuras ya apreciables a simple vista, pero con una velocidad de avance tal que permitirá programar convenientemente todas las acciones asociadas a una intervención de refuerzo, en un plazo mediano.
