READECUACION DE EDIFICIO
MEMORIA DESCRIPTIVA VERIFICACION
ESTRUCTURAL
Ciudad de Rafaela-Santa Fe Argentina

Documento: Memoria descriptiva verificación estructural.

Comitente: Poder judicial Santa Fe

El objeto de este informe es el diagnóstico de una estructura existente, de forma de evaluar su capacidad y comportamiento estructural sumado a una evaluación de la viabilidad de ampliar el edificio en altura sobre el nivel de azotea actual.

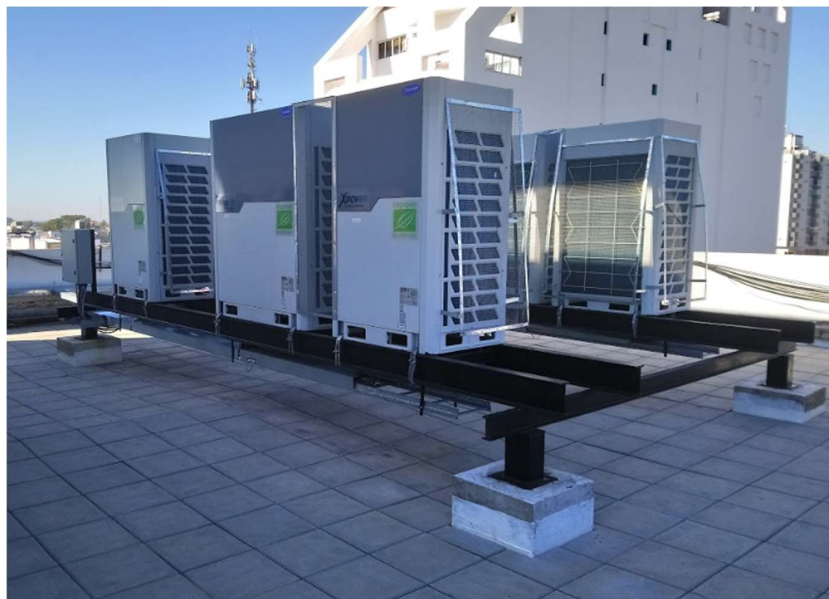
Sobre cubierta se encuentran instalados equipos de refrigeración, a su vez estos apoyan sobre una estructura de perfiles metálicos que finalmente descargan sobre las columnas.

La carga en funcionamiento se estima en 500kg por unidad en base a los datos técnicos obtenidos.

La perfilería se compone de perfiles tipo W de altura 15cm para vigas y 22cm para columnas.

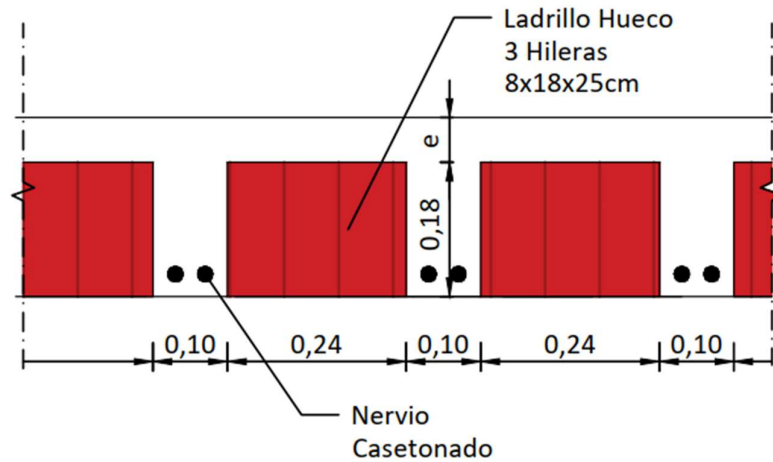
La losa tipo se verifica con el momento máximo obtenido del modelo, esta se corresponde con el hall de entrada en planta baja.

Análisis losa casetonada tipo			
Espesor H° losa	e=	0.07	m
Ancho tipo	b=	0.44	m
Área capa compresión	Acc=	0.0308	m ²
Ancho nervio	bn=	0.1	m
Altura nervio	hn=	0.18	m
Área nervio	An=	0.018	m ²

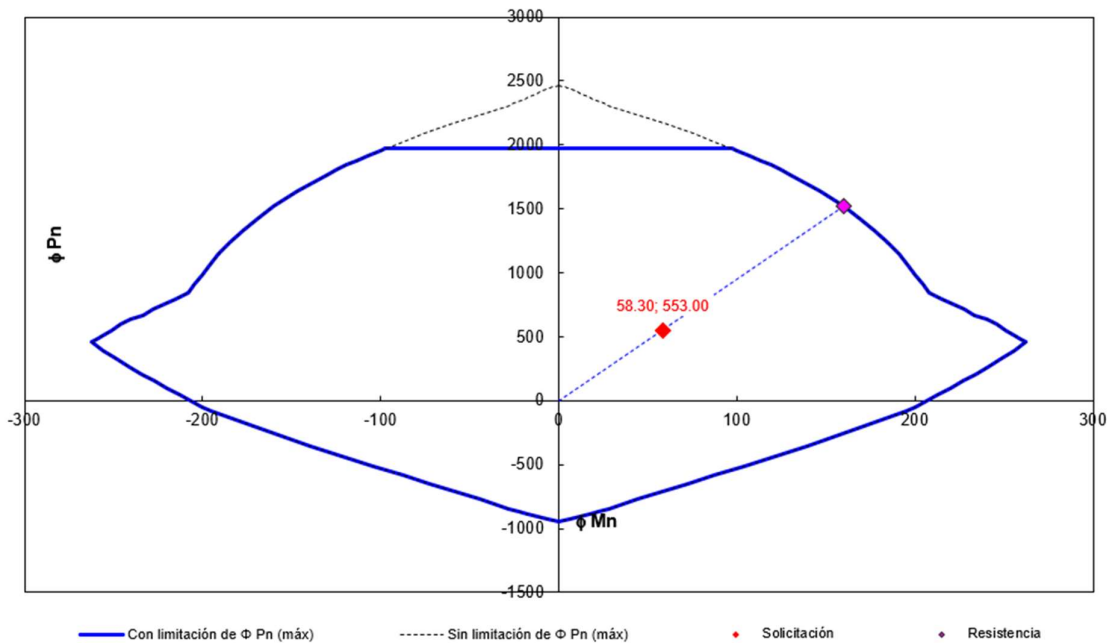
Esfuerzo axial mayorado; se debe considerar positivo para compresión y negativo para tracción =	P_u =	553.00	kN
Momento mayorado =	M_u =	58.30	kN·m
	M_u / P_u =	0.105	m

Eje x (M_u) = [kN·m] ; Eje y (P_u) = [kN]

$P_{u \text{ res}} =$	1519.58	kN
$M_{u \text{ res}} =$	160.20	kN·m
$MV \text{ sol} = [(P_{u \text{ sol}})^2 + (M_{u \text{ sol}})^2]^{1/2} =$	556.06	= Módulo vector solicitante
$MV \text{ res} = [(P_{u \text{ res}})^2 + (M_{u \text{ res}})^2]^{1/2} =$	1528.00	= Módulo vector resistente
$MV \text{ res} / MV \text{ sol} =$	2.7479	debe ser mayor o igual que 1 para cumplir con la condición de seguridad.

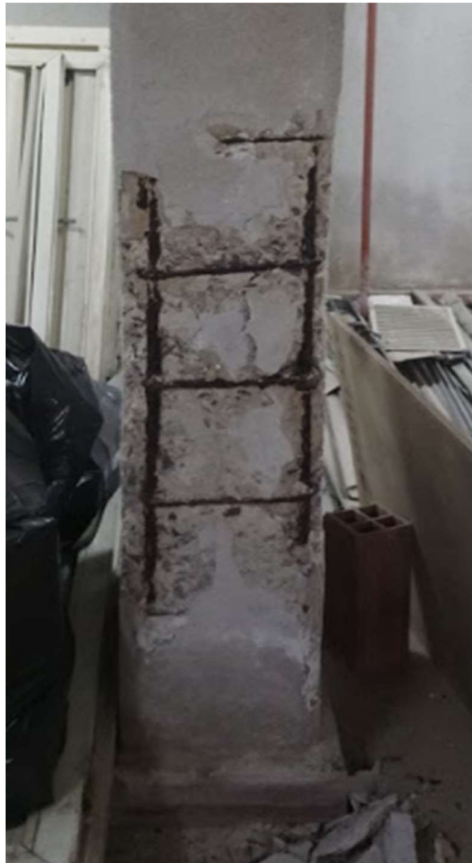
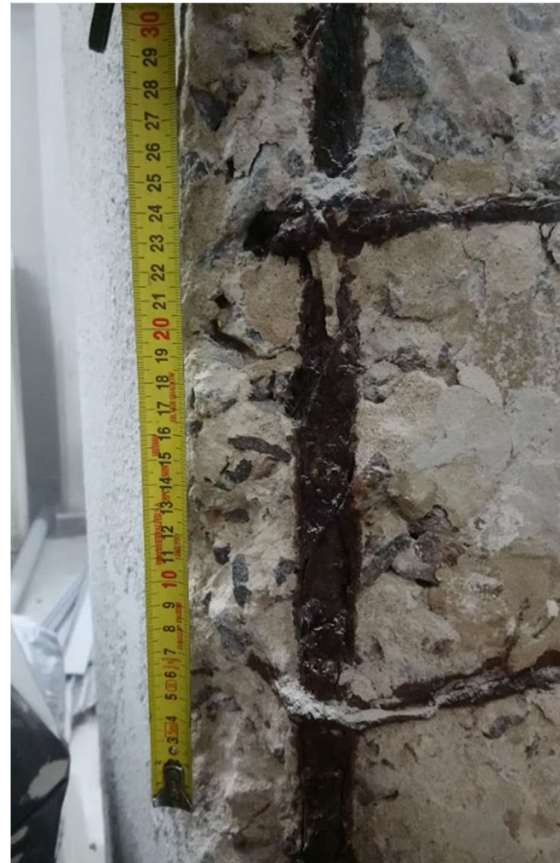
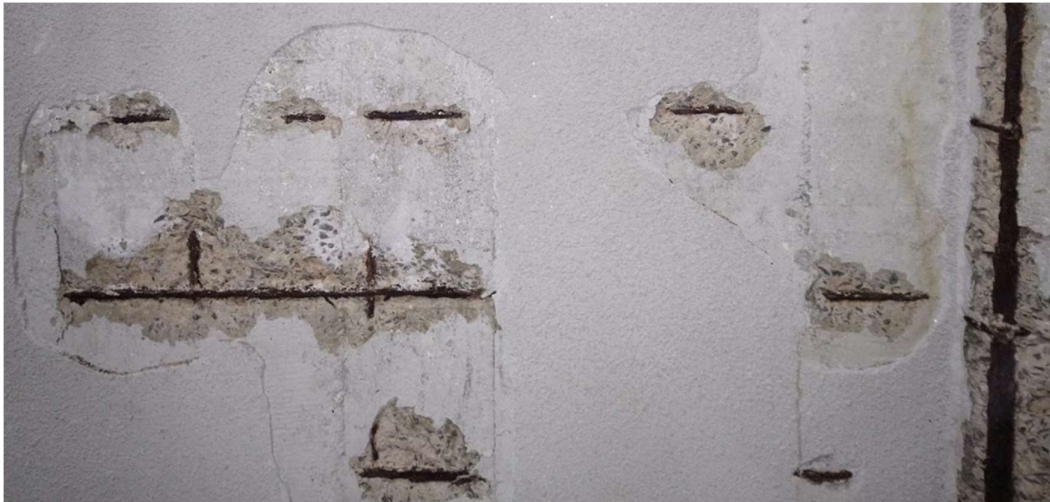
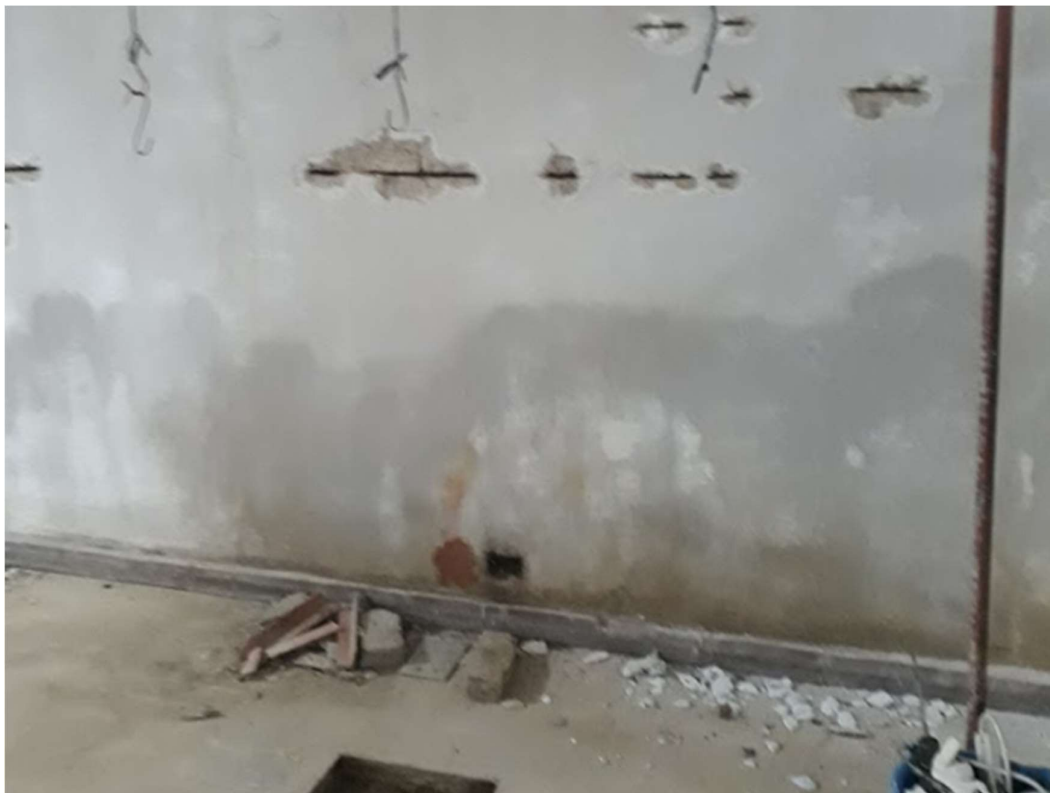
VII.1. ESTADO DETERIORO PRESENTE EN LAS COLUMNAS DE FUNDACIÓN

En primer lugar, independientemente de los cálculos realizados, se observan problemas severos de corrosión en armaduras y deterioro del hormigón de recubrimiento asociado a la presencia elevada del nivel freático, en el tramo inicial de columnas y tabiques (tramo medio inferior entre subsuelo y planta baja).

Se propone el zunchado de columnas mediante mantas de fibra de carbono adheridas por epoxi. Esto permitirá restaurar la capacidad portante de las mismas como también mitigar los efectos de los agentes agresivos presentes.

Para realizar el procedimiento se debe retirar toda la armadura que presenta oxidación hasta llegar a acero en buenas condiciones, luego se realiza un pasivado de la misma y se reconstruye la capa de recubrimiento con un supermortero tipo CONCRETE ROCK o similar. Sobre este mortero se coloca la manta de fibra de carbono adherida mediante el pegamento epoxi. Este procedimiento se realiza en franjas para permitir que la humedad remanente en los poros del hormigón exude hacia afuera de la columna.

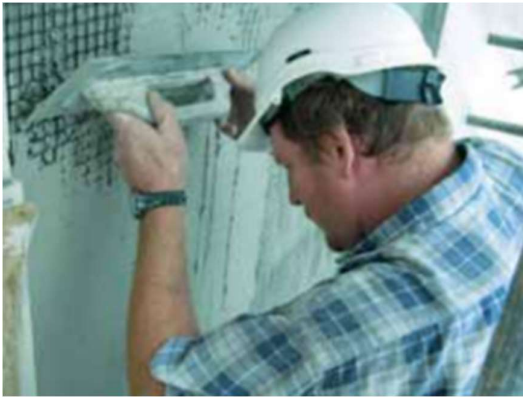
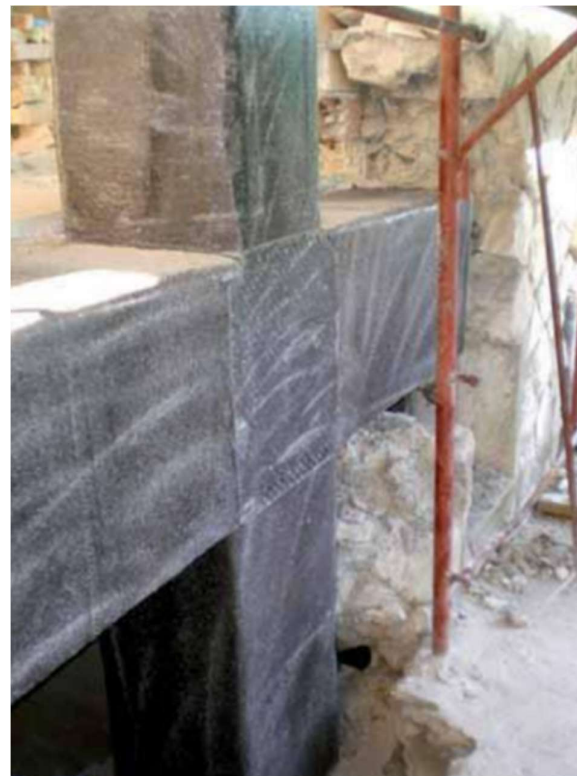
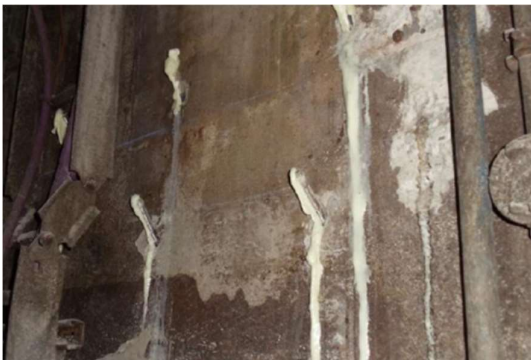
Para los tabiques la mecánica es similar, pudiéndose cambiar la manta de fibra de carbono por una malla de este mismo material sujeta mediante mortero cementicio.
