INTERVENCIONES EN CUBIERTA REPARACIÓN + PINTURA MUROS

OBRA:
IMPERMEABILIZACIÓN Y
PASARELA EN INMUEBLE
URQUIZA 2463
(1ª ETAPA)

PLANO: INTERVENCIONES EN
CUBIERTA

A-04

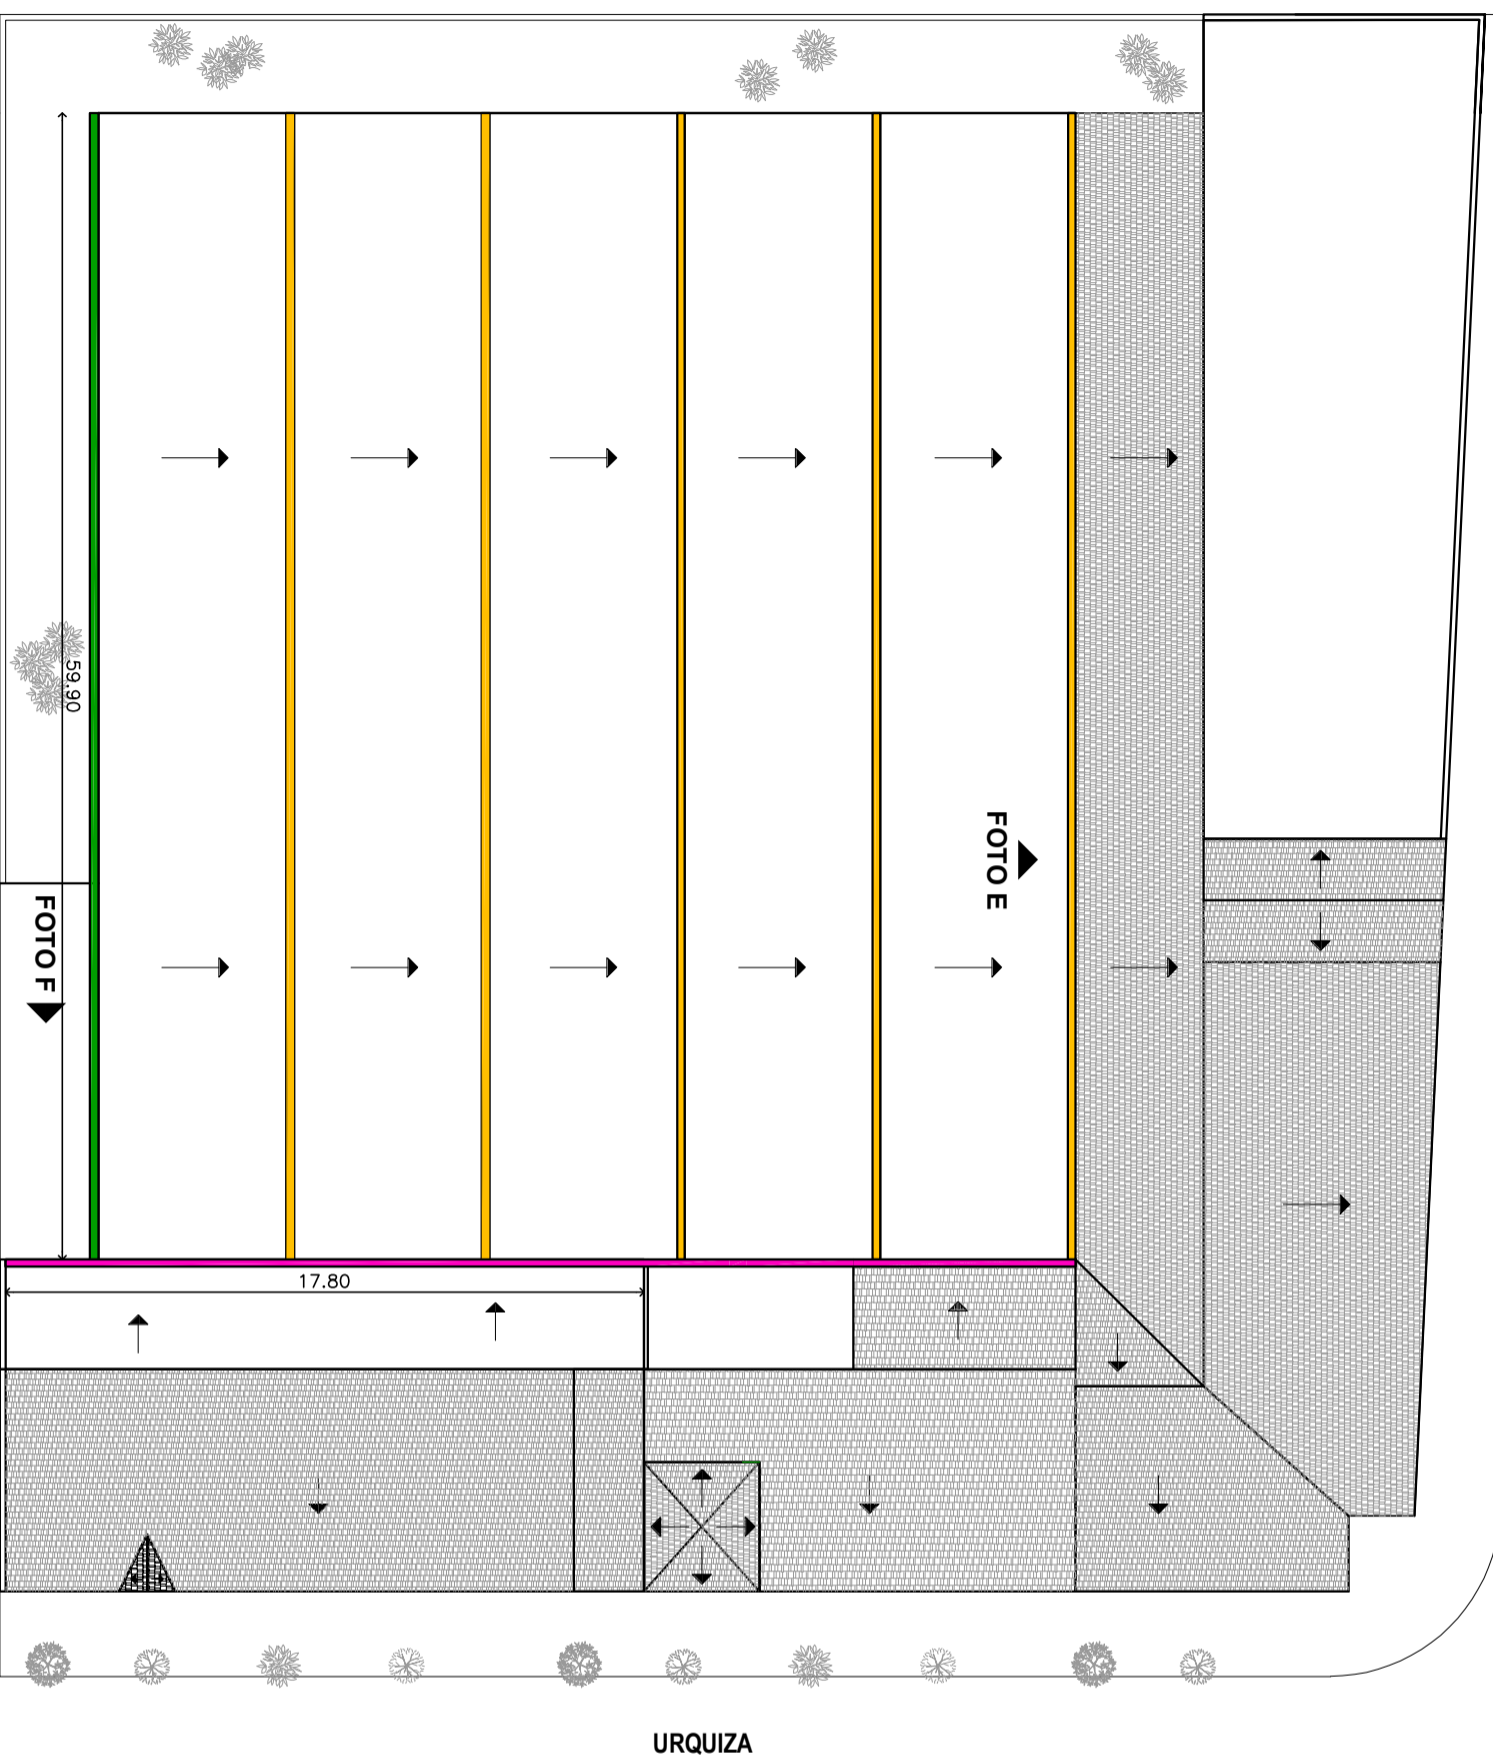
- Hidrolavar muro vertical, reparar mochetas y revocos caídos, según planimetría. Pintar muro con látex para exteriores y perfilera de acero con convertidor de óxido 3 en 1. Ver Detalle D-05
- Limpiar muro vertical de vegetación existente + realizar hidrolavado, reparación de mochetas y revocos caídos. Pintar muro con látex para exteriores y perfilera de acero con convertidor de óxido 3 en 1.
- Hidrolavar muro vertical. Demoler revocos y realizar nuevos. Pintar con látex para exteriores.
